十二条点検

～校舎の健康診断～

大垣工業高校 建設工学科 3年

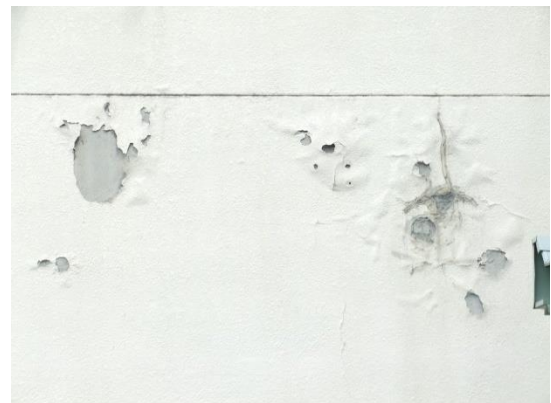
本校の外壁はコンクリートでできており、その表面には塗装がされています。そのコンクリートと塗装面の間に雨などで水が浸入し、隙間ができることで外壁に浮きが生じ、外壁が剥がれてしまうのです。

写真2 外壁の剥がれているところ

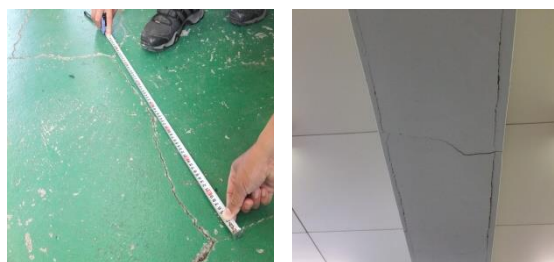
写真5 (左) 写真6 (右)

私たちが点検を行いすぐにでも直さなければいけないと考えたところは機械科棟の機械加工実習室1の床部分の大きなひび割れ(写真5)や、東舎のラウンジルーム1・

2の柱や壁、梁部分の浮きや亀裂(写真6)のところでした。これらのような劣化の状況が非常に悪いところを中心に早めの修繕依頼をしていきたいです。また、地震などの災害が起きたとしても、被害を最小限に収めるために収納棚の固定や防火扉のスムーズな開閉、廊下の幅の確保など、私たちにもできるようなことがあれば進んで行っていきたいです。
